FLACHDACH

Mängelsuche in großen Höhen

Ein Viertel aller Baumängel sind auf dem Dach zu finden. Der 3. Österreichische Bauschadensbericht nahm sich zwecks Qualitätsverbesserung dem Thema an und deckte die häufigsten Fehler auf dem Flachdach auf.

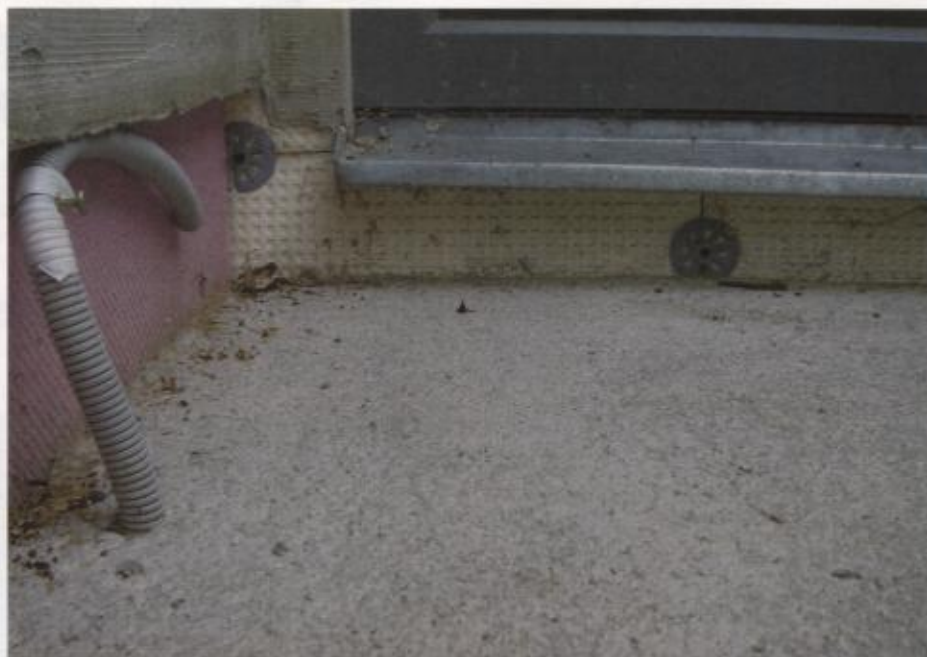
Gleich zwei Fehler: Elektroschläuche dürfen nicht in eine Abdichtung eingebaut werden, da damit die Dampfsperre perforiert wird. Die Fensterbank hat nach Aufbau der Dämmung eine zu geringe Höhe. Wasser könnte eindringen.

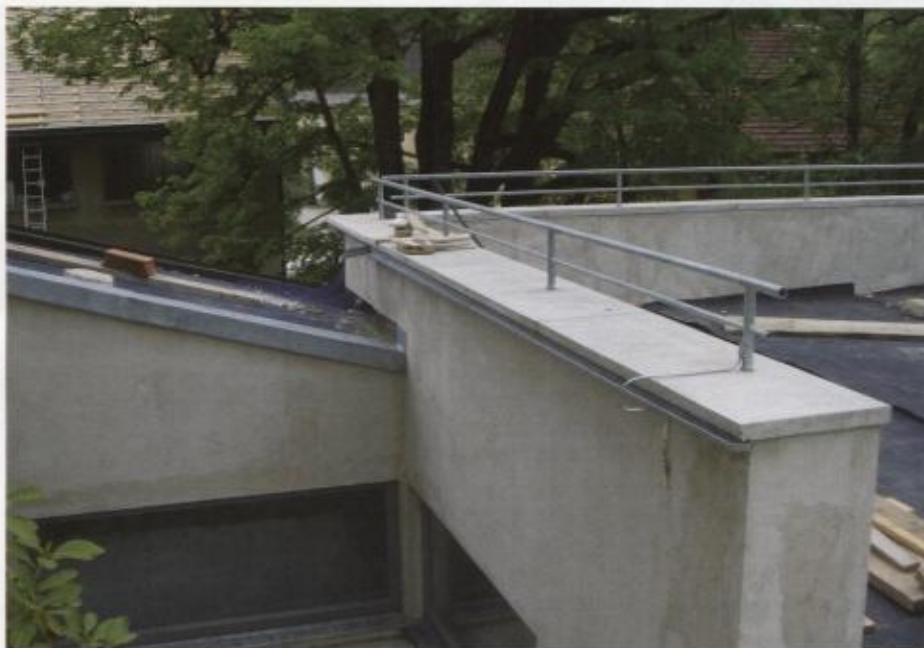
Diese Dachrinne ist einfach zu klein und kann viel zu wenig Wasser aufnehmen.

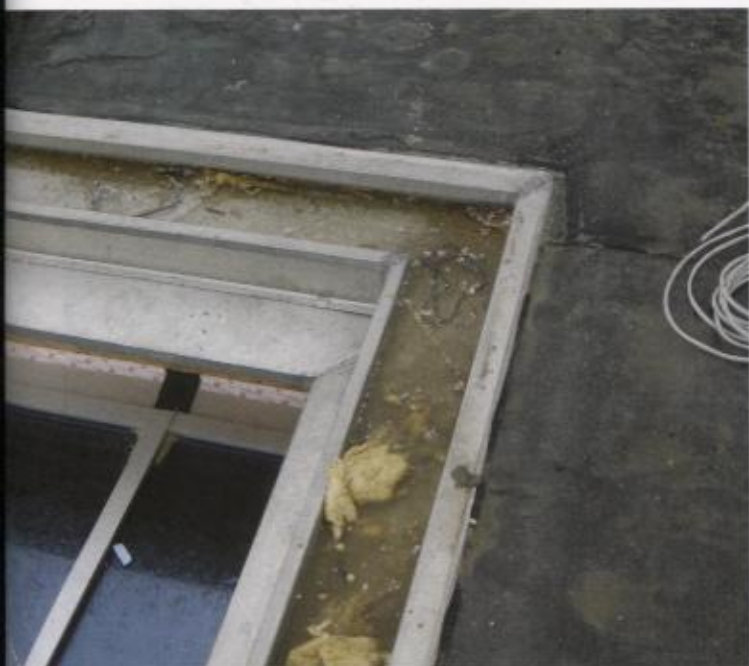
Hier ist klar, warum das Wasser nicht abfließen kann: Der Abfluss ist verstopft.

Aber auch andere Faktoren beeinflussen die Bildung von Wasserlacken: Schmutz, die Dicke der Dachabdichtungsbahnen, welche wiederum die Höhe der Nahtüberlappung beeinflusst oder etwa die Dicke der Dampfsperre im Warmdachaufbau, deren Nahtüberdeckung den darübergelagerten Dachschichtenaufbau bestimmt. Ein ganz wesentlicher Punkt ist die Positionierung der Entwässerungseinläufe. Hier geschehen oftmals Fehler, wenn diese zum Beispiel nicht am Tiefpunkt angeordnet sind oder der Einbindeflansch nicht in die Wärmedämmschicht versenkt wurde. Und auch das wartungsfreie Dach wurde noch nicht erfunden: Regelmäßige Kontrollen sind notwendig, allein schon um zu verhindern, dass angesammelter Schmutz die für die Entwässerung notwendigen Gullys verstopft und Niederschläge nicht mehr abfließen können.

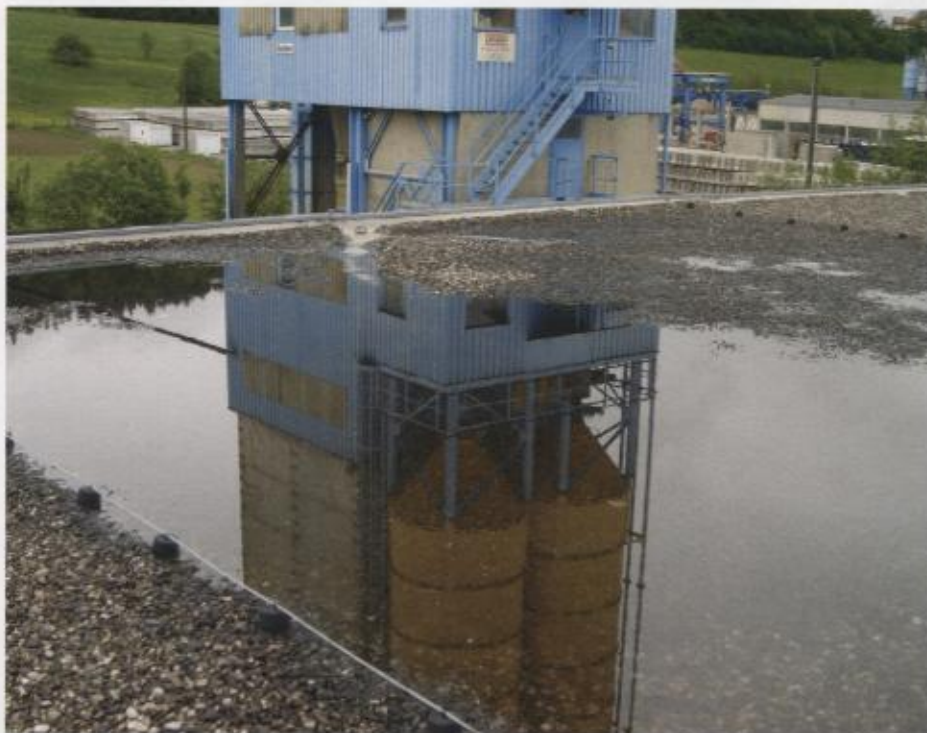
Wenn Wasserlaken auf dem Dach nicht abfließen, können teure Schäden entstehen.

Mit dem Wasser ist oft auch gleich Feuer am Dach. Lacken oder ganze Wasserseen entstehen vor allem bei geringem Dachgefälle oder durch Unebenheiten. Darin sich entwickelnder Algenbefall greift die Schutzschichten an. Bei Vereisung des Wassers verstärkt sich eine Durchbiegung bei Belastung.
